Lattara (Lattes, Hérault). La zone 1 : Rapport de fouille programmée 2015

Rapport de
fouille programmée

Lattara (Lattes, Hérault) La zone 1

Rapport Final d'Opération

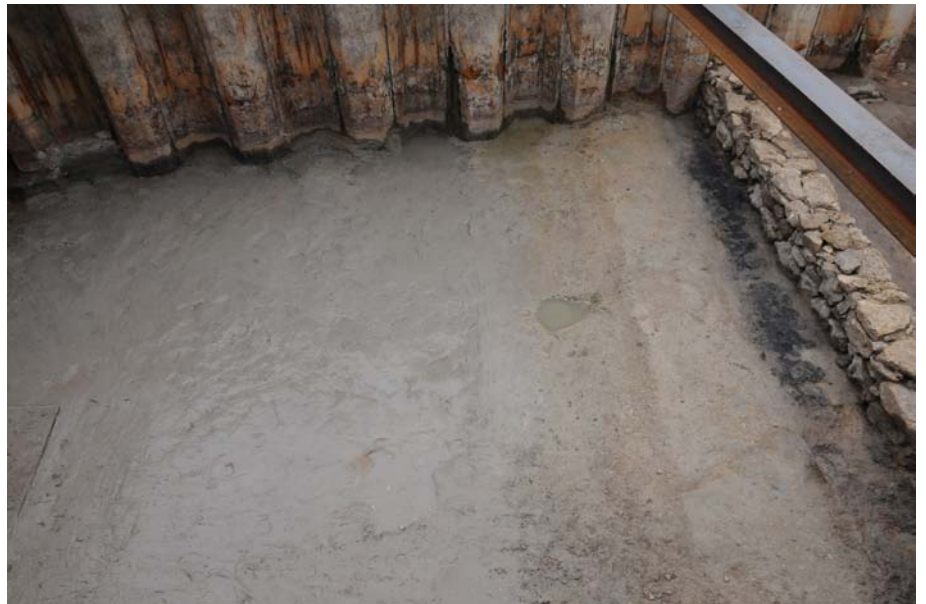
■ Fig. 8 : Vue depuis le sud du remblai 69256 (phase 1T) sur lequel repose le mur MR69044 (phase 1S. On note l'aspect parfaitement rectiligne de son côté ouest, synonyme d'un creusement postérieur)

à des processus d'érosion. Il s'agit là, semble-t-il, de la trace d'un creusement attribuable à la phase 1S (69539), rapidement recouvert par des remblais, creusement dont on note qu'il a en grande partie respecté la rue 145, dont le tracé a ensuite conditionné la construction de l'UNF143 (secteur 68).

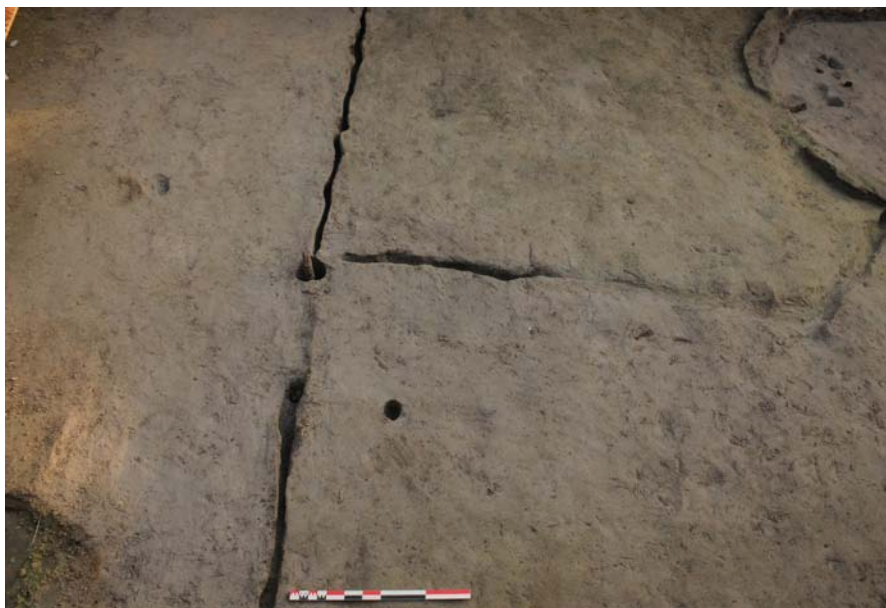
■ Fig. 9 : Vue depuis le sud de l'ensemble formé par les négatifs de palissade TR69491 et TR69506 qui délimitent les secteurs 67 (à l'ouest), 79 (au nord) et 80 (au sud). À noter l'ouverture correspondant à l'interruption de la tranchée TR69491 (69536).

Vers le centre du tracé, une interruption de ce dernier sur environ 85 cm (69536) est marquée par de part et d'autre par deux poteaux (PO69308 et PO69504), distants l'un de l'autre de 95 cm (fig. 10). À ce niveau, un épannage de galets mêlé de graviers et de sable de couleur jaune orangé (69493) forme une nappe de plan ovale aux contours irréguliers de 90 cm de long pour 60 cm de large environ. Ce remblai ponctuel semble colmater une légère cuvette présente dans le niveau sous-jacent. Cette couche est recouverte

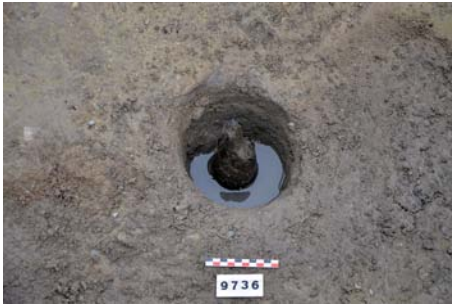
■ Fig. 12 : Vue de détail, depuis l'est, du poteau en place PO69308.

La tranchée TR69491 semble avoir ainsi servi à l'implantation d'une cloison en matériaux périssables, munie d'une ouverture (PR69536) assurant la communication d'est en ouest et ayant fait l'objet d'un certain entretien, comme le montre la présence de l'épandage de galets 69493. Plus exactement, plus qu'une cloison liée à un éventuel bâtiment, il faut restituer un aménagement de type « palissade », avec une armature constituée de piquets en bois et un treillis de végétaux entrelacés, aucune trace de torchis n'ayant été mise en évidence par ailleurs. Ce dispositif a rapidement été démantelé, et hormis au niveau de l'ouverture, aucune trace de poteau ou de piquet n'a pu être mise en évidence. Compte tenu de la nature sédimentaire du substrat, entaillé par le creusement, d'éventuelles traces d'arrachage ont peu de chances d'avoir été conservées.

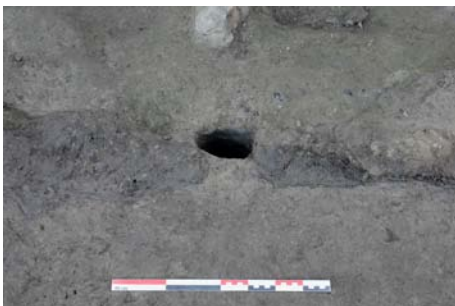
■ Fig. 24 : Vue depuis le sud du poteau PO69473 marquant une interruption de l'édification du mur MR69426 dans la cloison nord de l'UNF145.

69473 : trou de poteau situé dans l'alignement de la cloison nord de l'UNF145. Creusement de plan rectangulaire de 11 cm de long pour 5 cm de large, orienté est/ouest, atteignant une profondeur de 40 cm. Comblement sableux jaune puis gris en profondeur qui révèle, entre autre, des écailles de poisson, un reste de macro-faune et des fragments de coquilles de

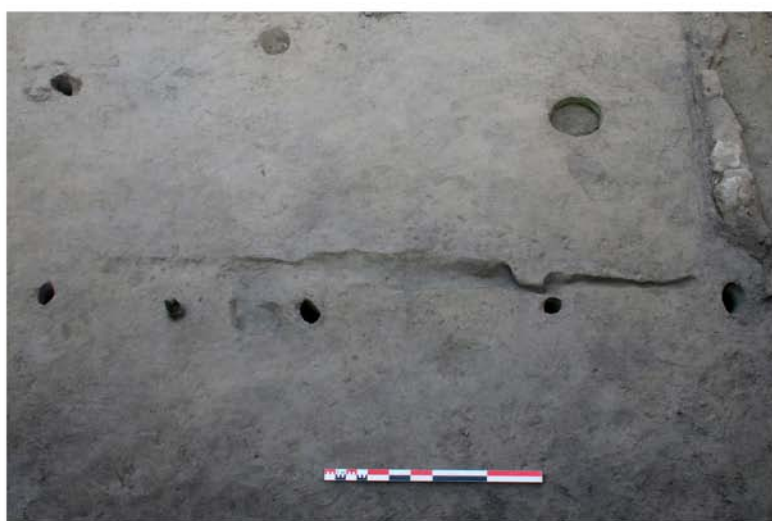
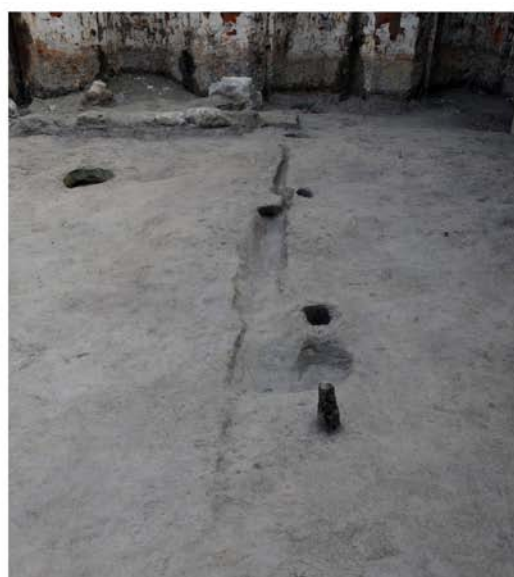
■ Fig. 25 : Vue depuis l'est et depuis le sud de l'alignement de poteau qui forme la façade est de l'UNF145.

La façade orientale (MR69442) ne révèle quant à elle aucun reste de l'élévation en terre. L'angle sud-est, entre les poteaux 69487 et 69449, en est également exempt. Sa présence est en revanche attestée par un alignement rectiligne de cinq poteaux et piquets (MR69442) (fig. 25).

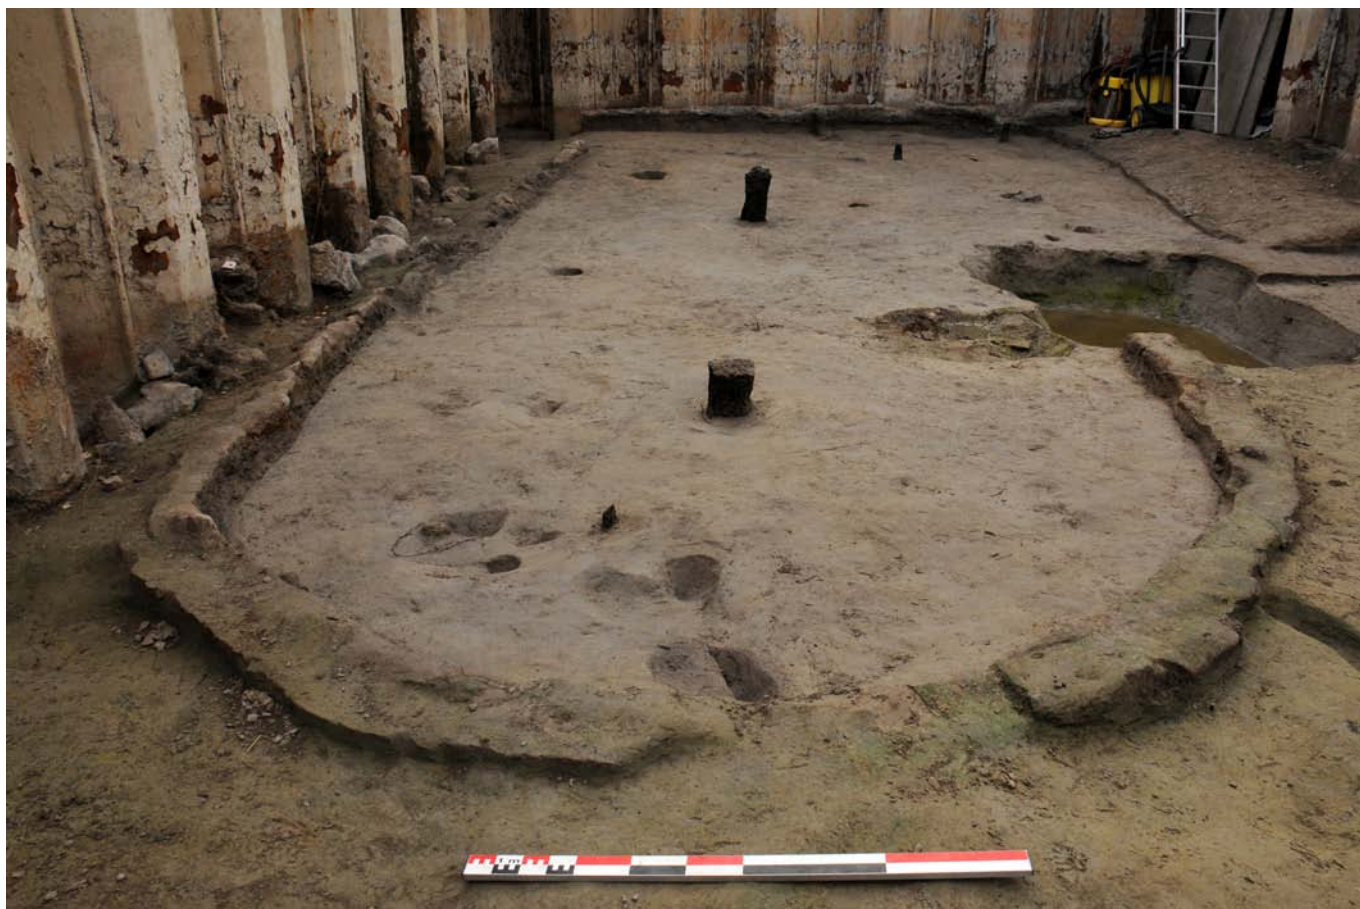
■ Fig. 28: Vue depuis l'ouest de l'UNF145 et des deux poteaux de soutènement du faitage : PO69341 et PO69370.

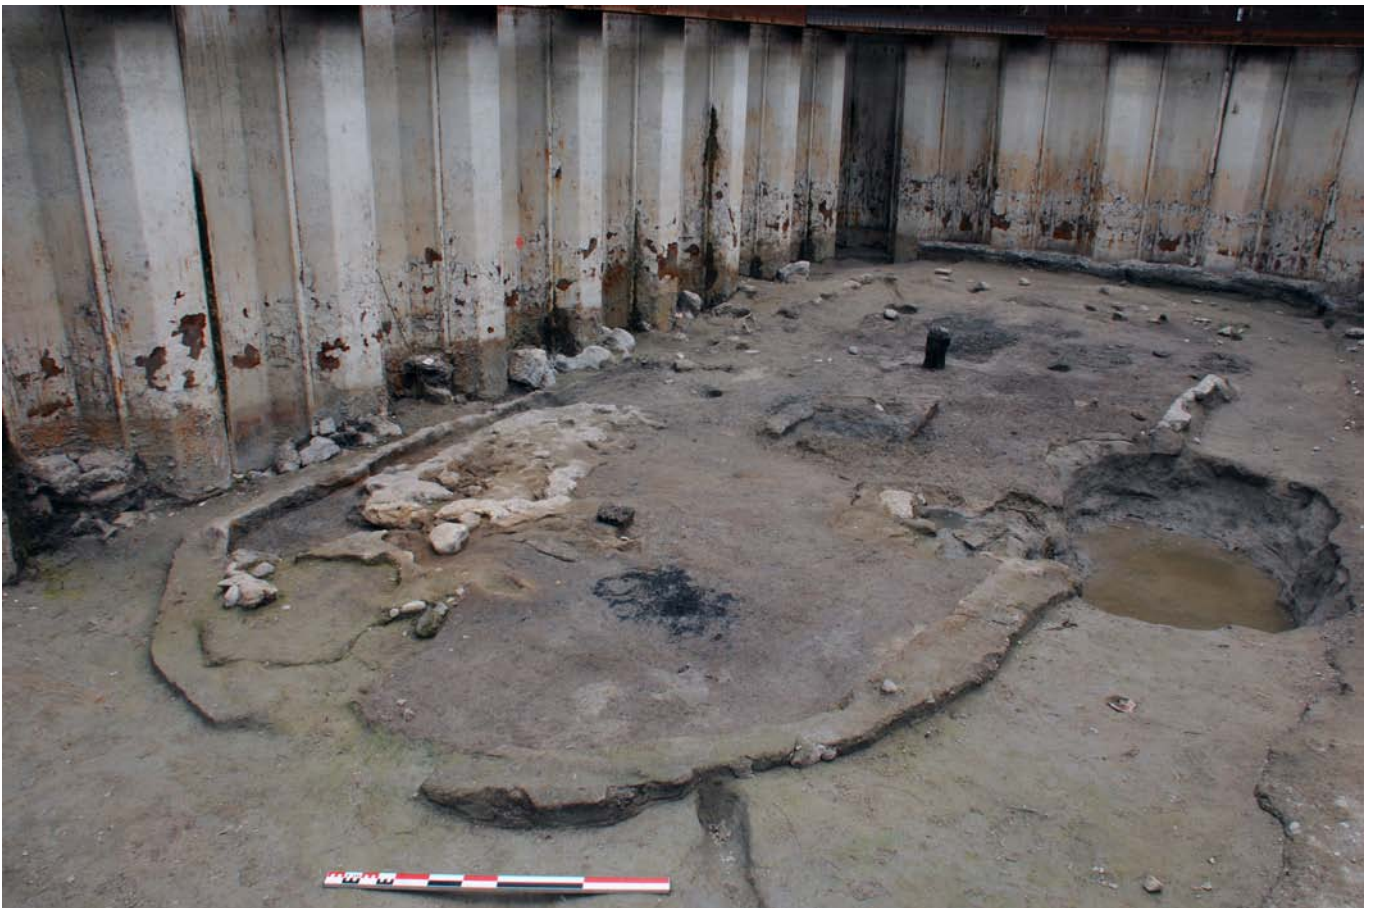
■ Fig. 38 : Vue depuis le sud-ouest de l'UNF145 avec le premier niveau d'occupation interne 69475 et le foyer lenticulaire FY69480

Le tout est recouvert par le premier niveau de sol (69475) qui se retrouve sur l'intégralité de l'espace interne de l'UNF145 (fig. 38). Il prend la forme d'une couche de limon brun gris légèrement violacé. Les restes détritiques sont principalement à l'est où l'on retrouve notamment des brindilles et autres matériaux organiques ainsi que des passées charbonneuses. Parmi ces restes, deux pièces de bois de type planche (69486) sont posées horizontalement sur le sol. La plus imposante mesure 15 cm de long (nord-sud) pour 10 cm de large (est-ouest). La seconde mesure 10 cm de long pour 10 cm de large environ. Non loin de l'entrée, à l'intérieur de l'UNF145, entre les poteaux PO69443 et PO69442, un bucrane situé dans une faible dépression a été mis au jour (fig. 27). À l'ouest, le sol est propre, sans restes de débris mis à part une pièce travaillée en bois gorgé d'eau (69501) pour le moment non identifiée, fichée perpendiculairement dans le sol et s'enfonçant dans le substrat. Très peu épaisse (2 cm) elle possède une forme ovale plane et allongée ; d'une longueur de 25 cm pour une largeur de 7 cm.

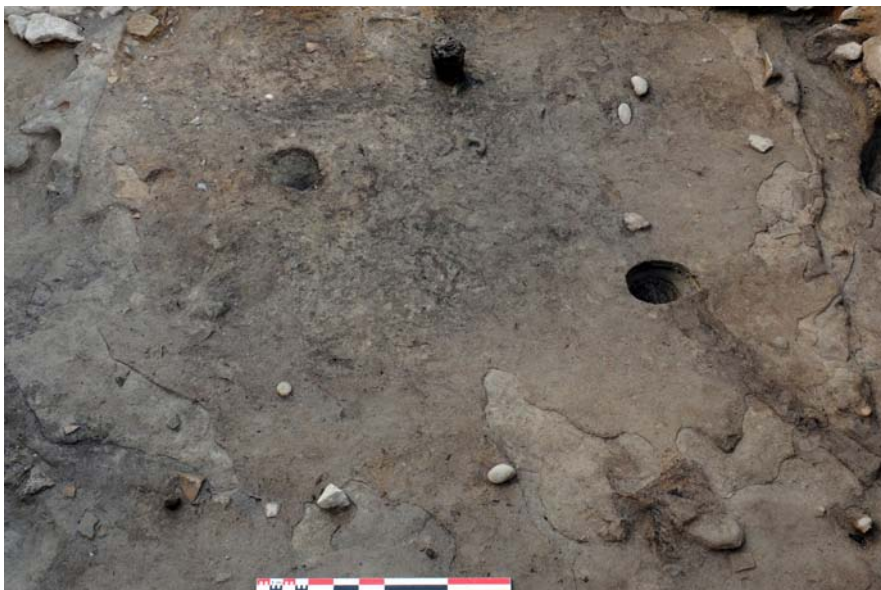
■ Fig. 42 : Vue depuis l'est du niveau d'apparition de la partie orientale de la maison à abside (UNF145) de la phase 1T. Effet de paroi dessiné par la couche de limon 69404.

À l'extrémité est de l'espace intérieur, sur le pourtour de la pièce, un remblai de limon jaune clair (69404) de structure peu compacte suit le tracé des

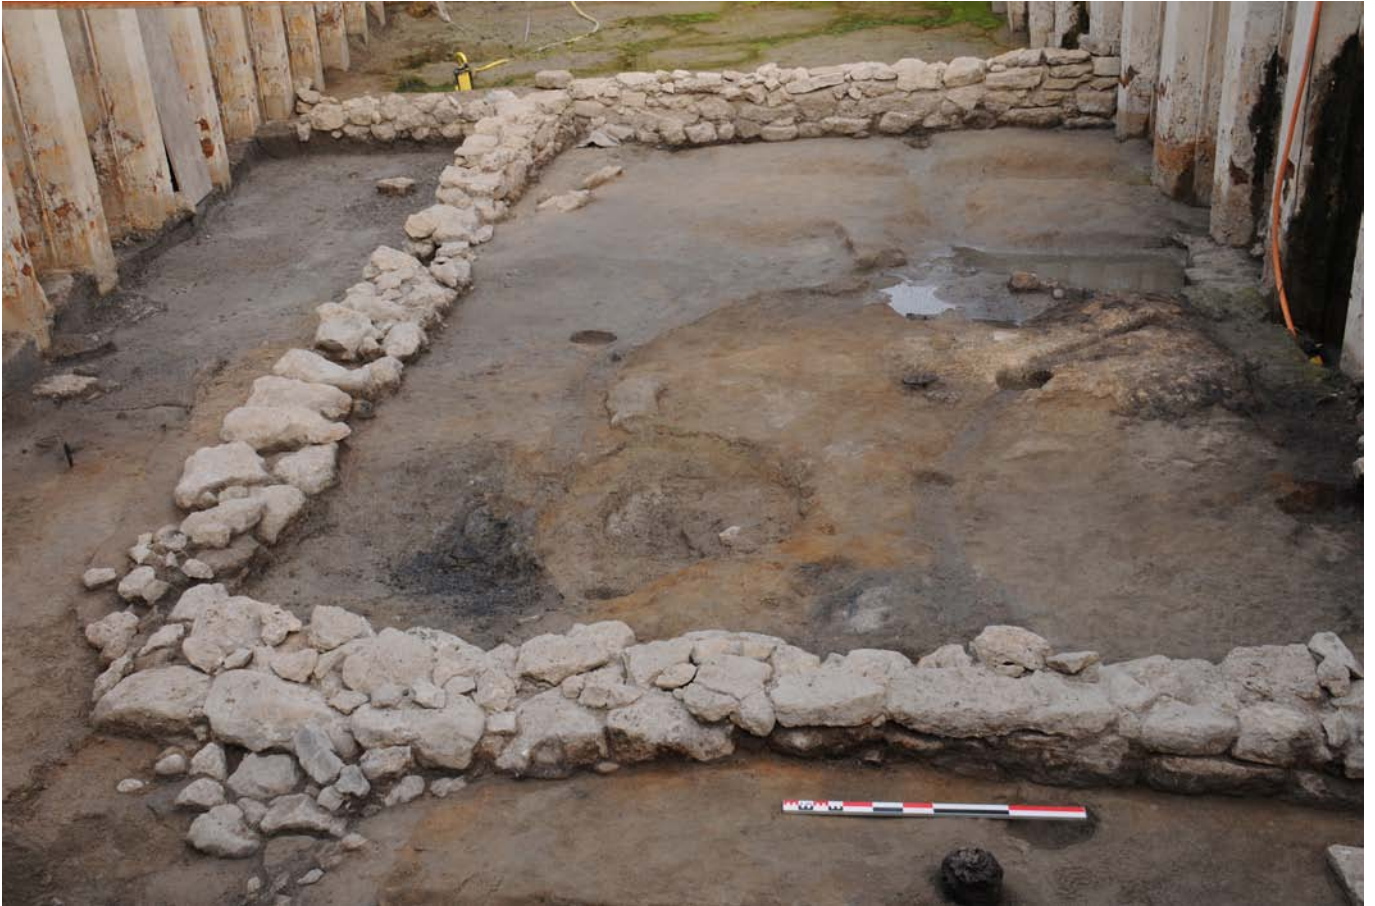
■ Fig. 69 : Vue depuis l'est de l'UNF143, bâtie sur l'arasement de la maison absidiale de la phase 1T.

L'UNF143 correspond *a minima* à un édifice de plan rectangulaire barlong, défini sur ses quatre côtés par les murs MR69044, MR69015, MR69152 et MR69187 (fig. 69). Aucune ouverture ne peut clairement être mise en évidence sur le tracé des solins de murs visibles. De fait, il est impossible de dire si cette pièce faisait partie d'un bâtiment plus vaste composé de plusieurs pièces ou s'il s'agissait d'une maison à pièce unique. Au nord, la façade est incomplète, l'angle NO de la pièce se situant hors de l'emprise de fouille. Peut-être une porte se situait-elle précisément de ce côté ? Quoi qu'il en soit, à l'est, aucune ouverture ne semble avoir été aménagée dans le tracé du mur MR69152, tandis qu'au sud, l'aspect inachevé du mur MR69015 ne permet pas de statuer quant à une éventuelle communication avec le secteur 69.

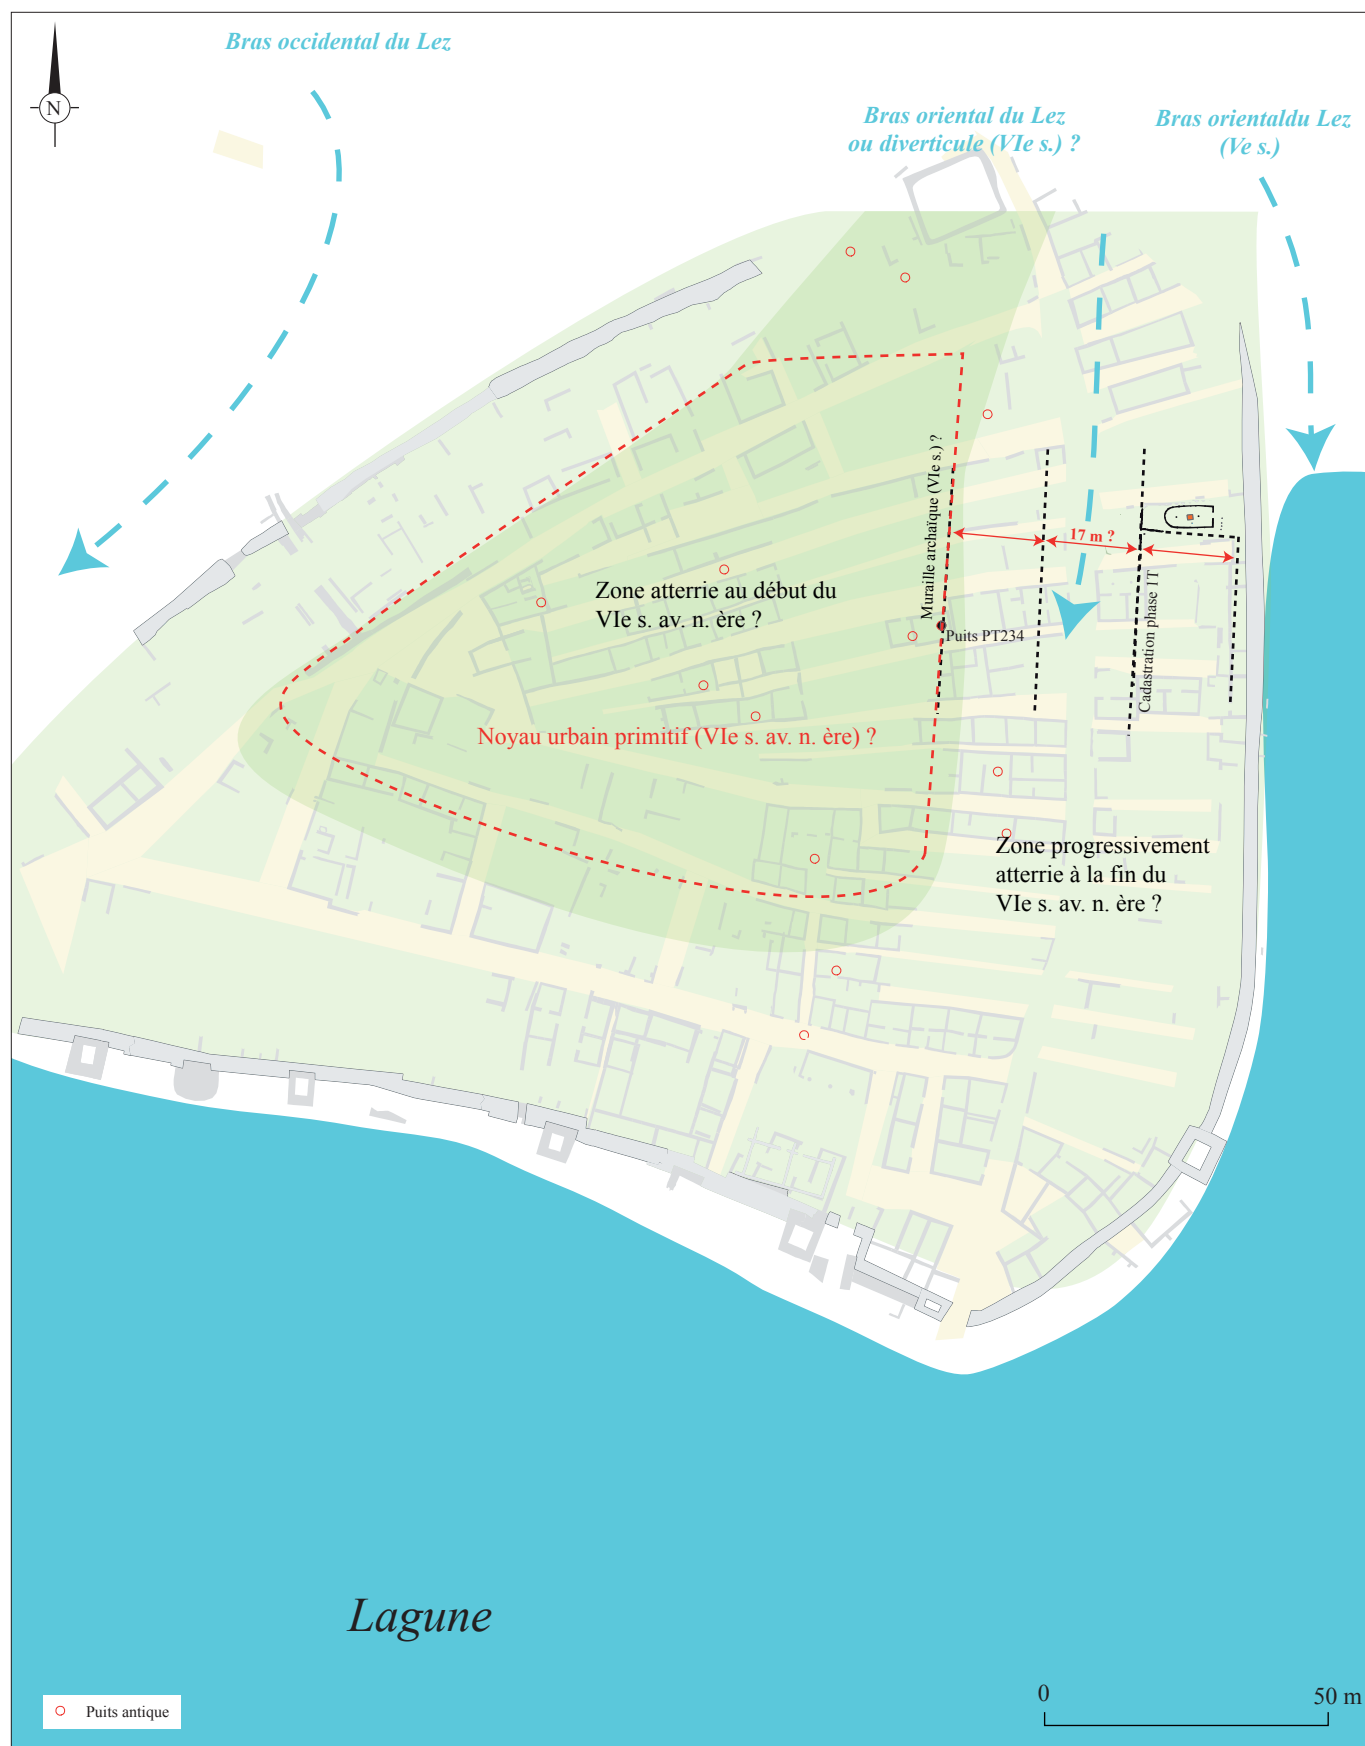
■ Fig. 143: Hypothèse de restitution de *Lattara* aux VI^e-V^e s. av. n. ère. Lignes directrices restituées de l'urbanisme de la phase 1T

d'un bras oriental du Lez ou d'un simple diverticule de ce dernier passant alors au plus proche de cette même limite. De fait, l'espace compris entre cette muraille et le cours restitué du bras oriental aurait pu se présenter au VI^e s. comme un espace encore instable, entre terre et eau (fig. 142), ayant très bien pu se colmater en seulement quelques décennies. En prenant en compte l'ensemble du lobe deltaïque, la progradation rapide du Lez a dû engendrer sur un laps de temps assez court une série d'atterrissements, étendant d'autant l'espace disponible. Suivant cette logique, au début du V^e s., la topographie du lieu aurait pu autoriser ce qui correspondrait, non pas à une primo-fondation, mais plutôt à une extension de l'habitat à laquelle correspondraient les séquences observées dans les zones 1 et 27 (fig. 143 et 144).
